Am Anfang war der Wassereinbruch in der „Hölle“, hier die zuerst vermutete Stelle. Durch die Stahltür drang das Wasser schließlich in den Kellerflur.

**Arbeitseinsatz am 24.4.2023.
3 Männer von 9 bis 17 Uhr.
Dazwischen 2 x 30 Minuten Pause.**

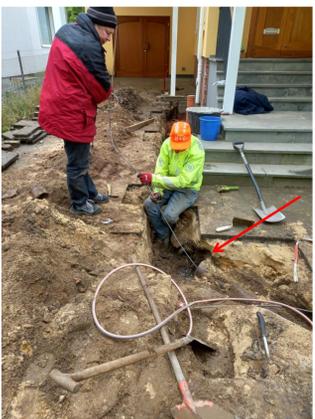
Nun kamen Überraschungen. Ein uns unbekanntes Tonrohr (vermutlich von der alten Garage) mündete in das Tonrohr. Weitere Überraschungen folgten...

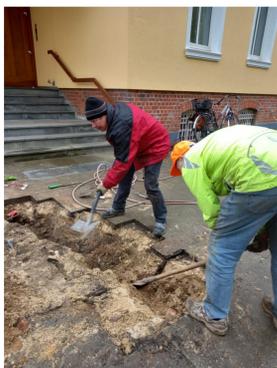
Weitere Überraschung: Nun knickte das Rohr Richtung Straße nach links ab. Es war immer noch verstopft. Mit der Spirale stießen wir auf Widerstand, Wasser floss nur sehr zögerlich ab. Also mussten wir weitere Platten aufnehmen, ausschachten, das nächste Rohrstück ausbauen und erneut prüfen. Ca 3 – 4 m³ Boden hatten wir bereits geschaufelt.

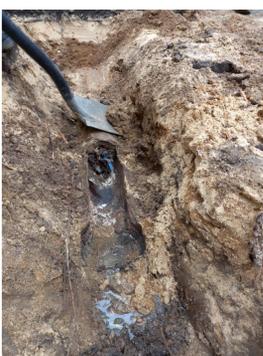
Weitergraben, das nächste Element aufsuchen und prüfen. Inzwischen waren bereits gute 4 Stunden vergangen.

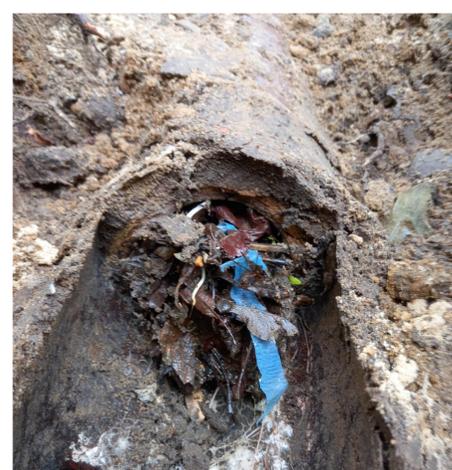
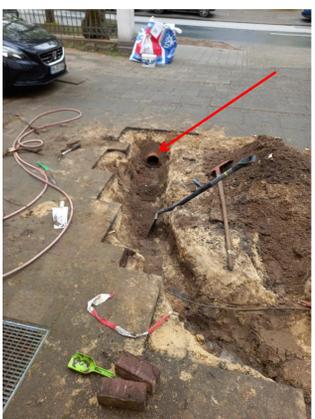
Schließlich gelangten wir zur Quelle allen Übels, der Verstopfung. Ein regelrechtes Kunstwerk aus verschiedensten Materialien. Auch dieses Element entfernten wir und nun gelangten wir zu einem Tonrohr neuerer Bauart, das frei durchlässig war und an das wir nun endlich anschließen konnten.

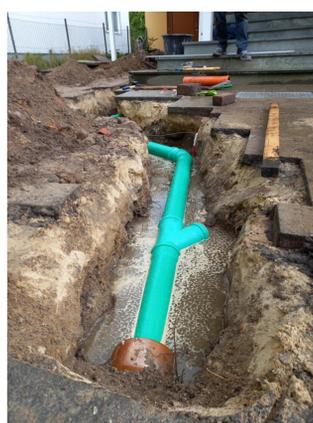
Es geht voran. Kaffeepause ist nach 6 Stunden angesagt. Wir bekamen den Regenguss während der Kaffeepause nicht mit. Danach lagen die Rohre im Wasser...

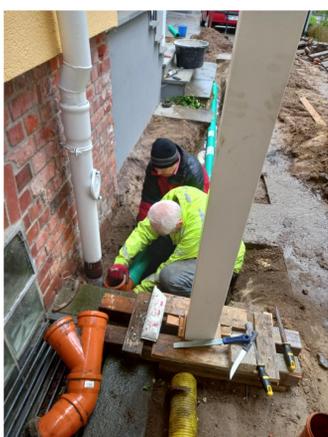
... denn hier fehlte noch der Anschluss an das Regenfallrohr.
